Retours d'expérience sur la création de mares sur des sites suivis par la Cellule d'Assistance Technique Zones Humides des Pyrénées-Atlantiques (CATZH64)

I - Mare du site de Barrails

II - Mares du site du boisements alluviaux de l'Avenue Léon Blum

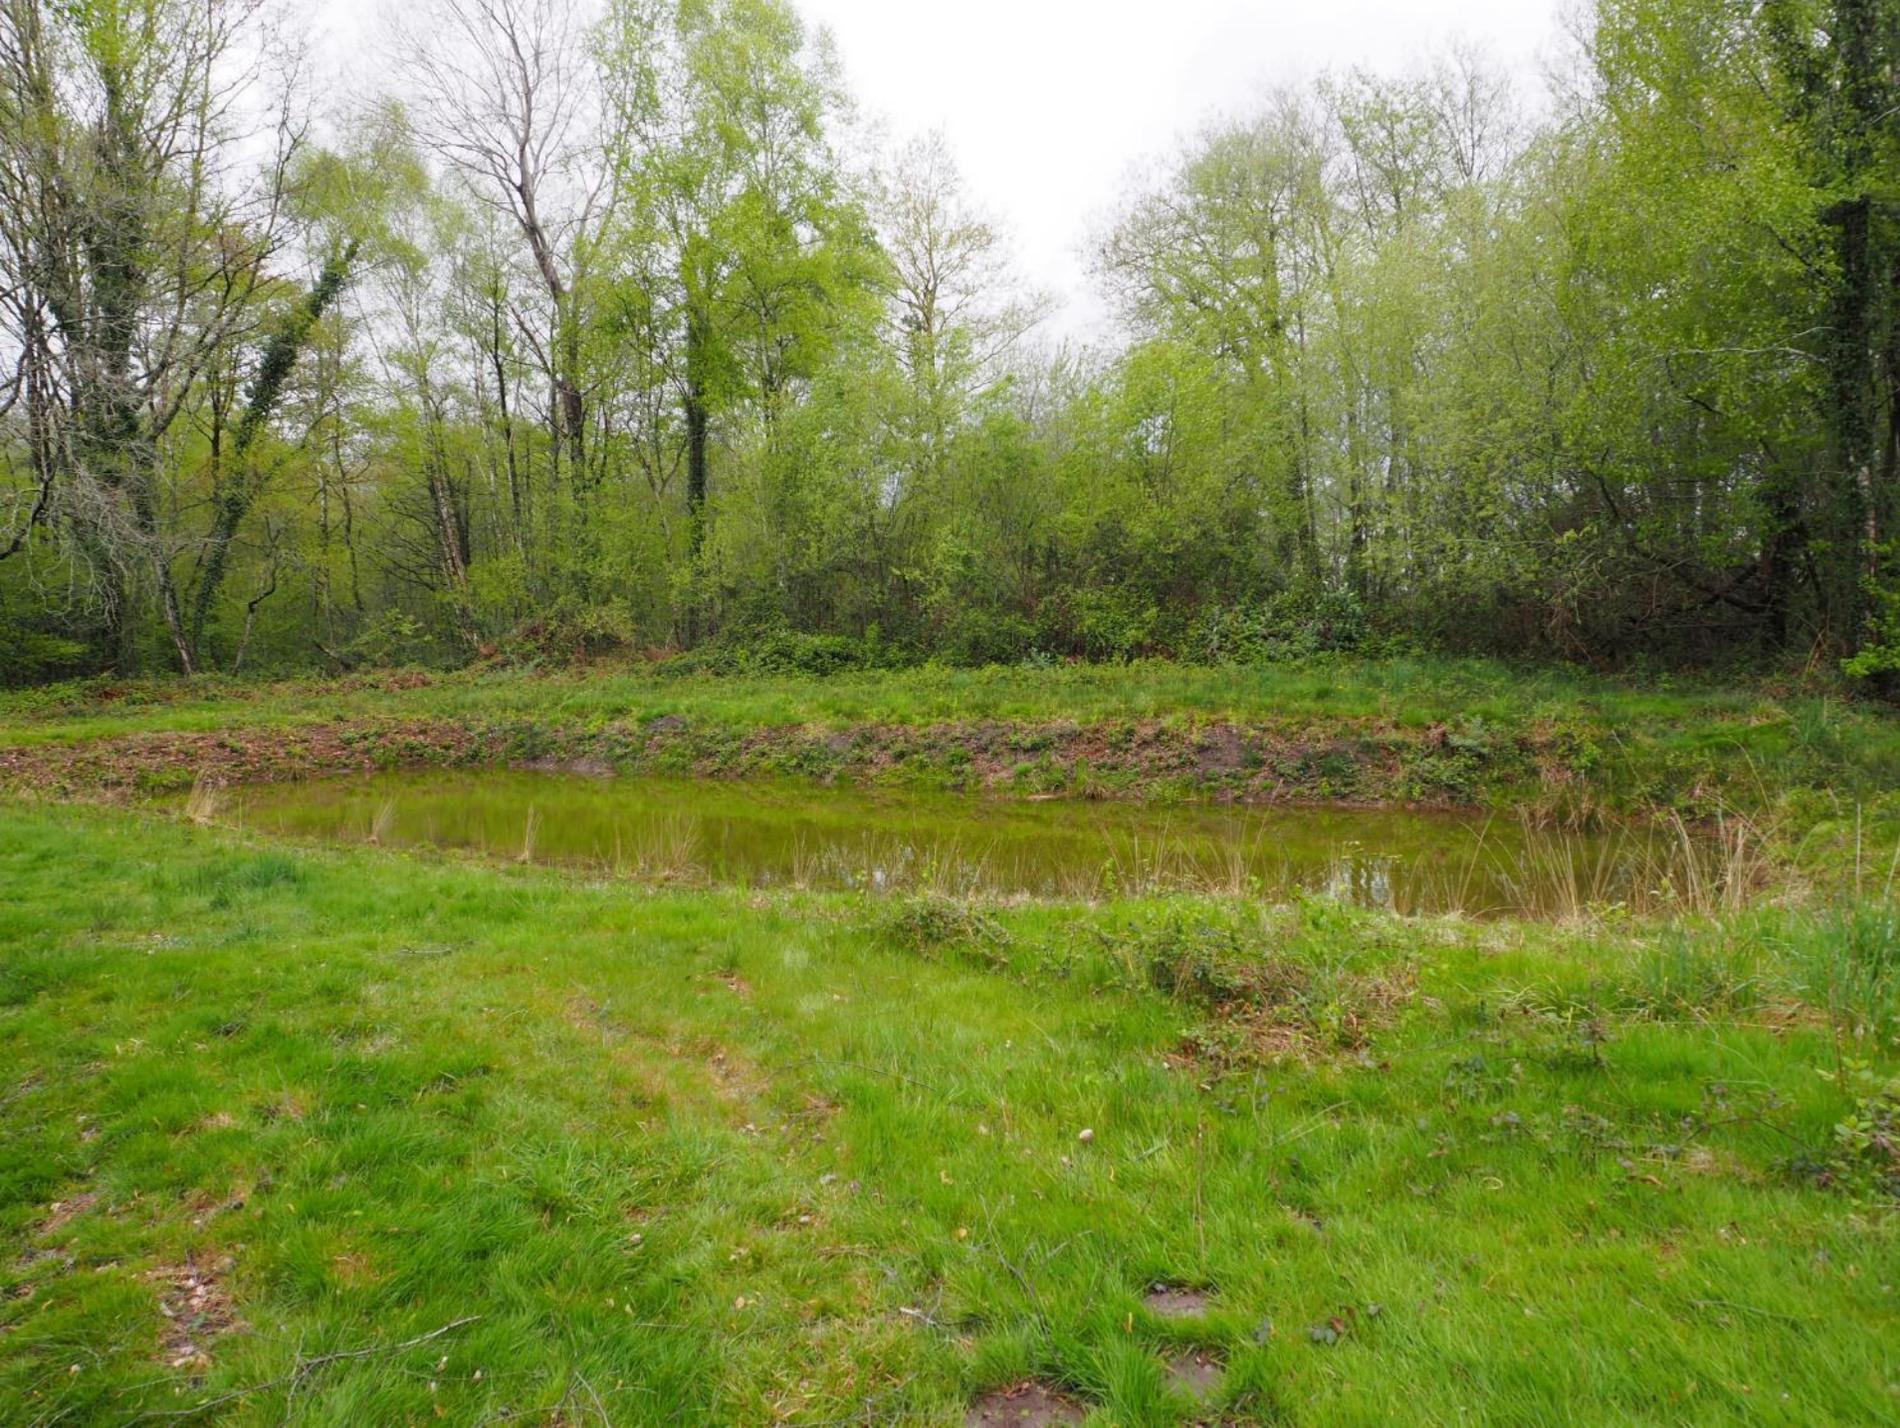
**Mare du site
d'Artigueloutan
(© JUTEL V., 2022)**

- Profil très homogène : niches écologiques moins variées notamment pour la flore ;
- Profondeur excessive : drainage terrains attenants accentué ;
- Développement d'**espèces exotiques envahissantes** au niveau des berges (*Bidens frondosa*, *Buddleia davidii*) ;
- Absence d'herbiers d'espèces aquatiques => limite l'attractivité de la mare (pour Triton marbré notamment) ;

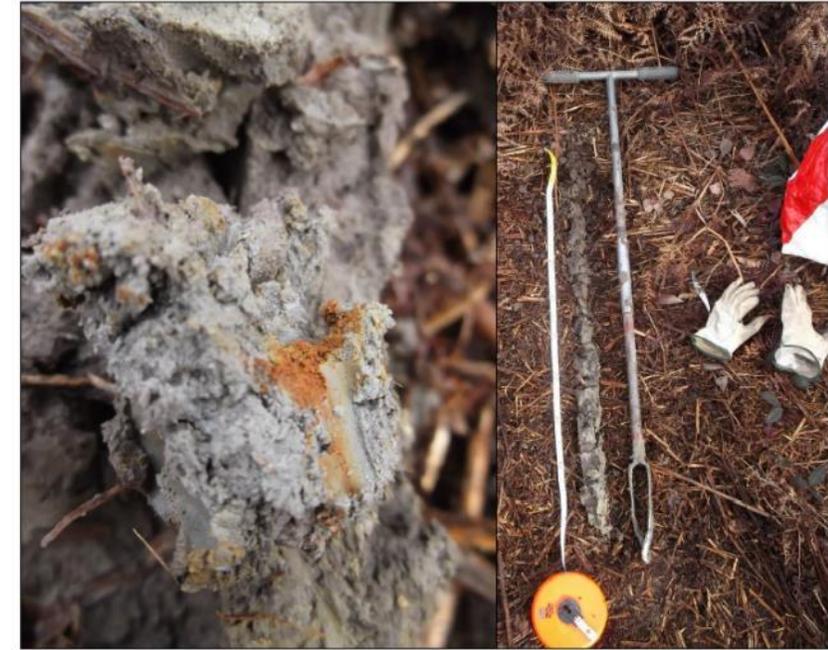
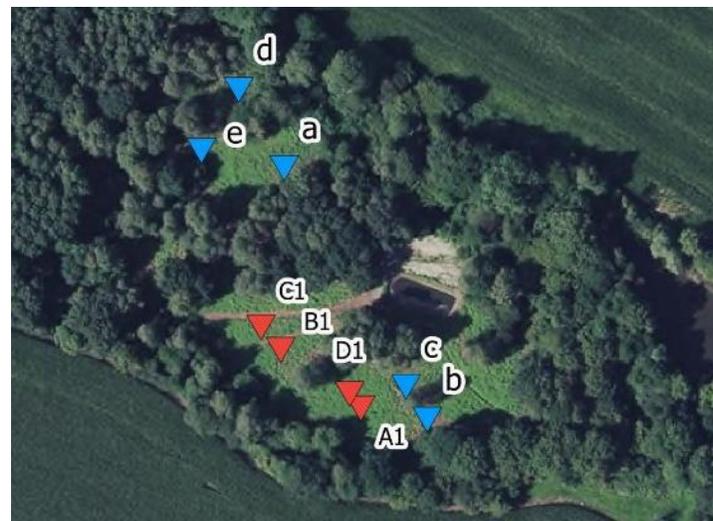
Localisation des points de relevés pédologiques effectués en janvier 2017 et des points de relevés à prévoir

- **Réalisation de relevés pédologiques** avant de créer une mare (évaluation de la hauteur du battement de la nappe, profondeur de la nappe en période estivale, détermination de la nature du sol (trace d'hydromorphisme, couches de galets,...),...);
- **Choix du prestataire** : bien s'assurer de ses compétences et de sa compréhension des enjeux / attentes liés aux travaux ;
- Faire en sortes d'être présent lors des travaux ;
- Risques pour le fonctionnement hydrologique des zones humides en périphérie (drainage) si mare sur-creusée avec dépassement des horizons imperméables ;
- La réalisation de plantations n'est pas toujours pertinente ;
- Présence d'espèces exotiques envahissantes à prendre en compte ;

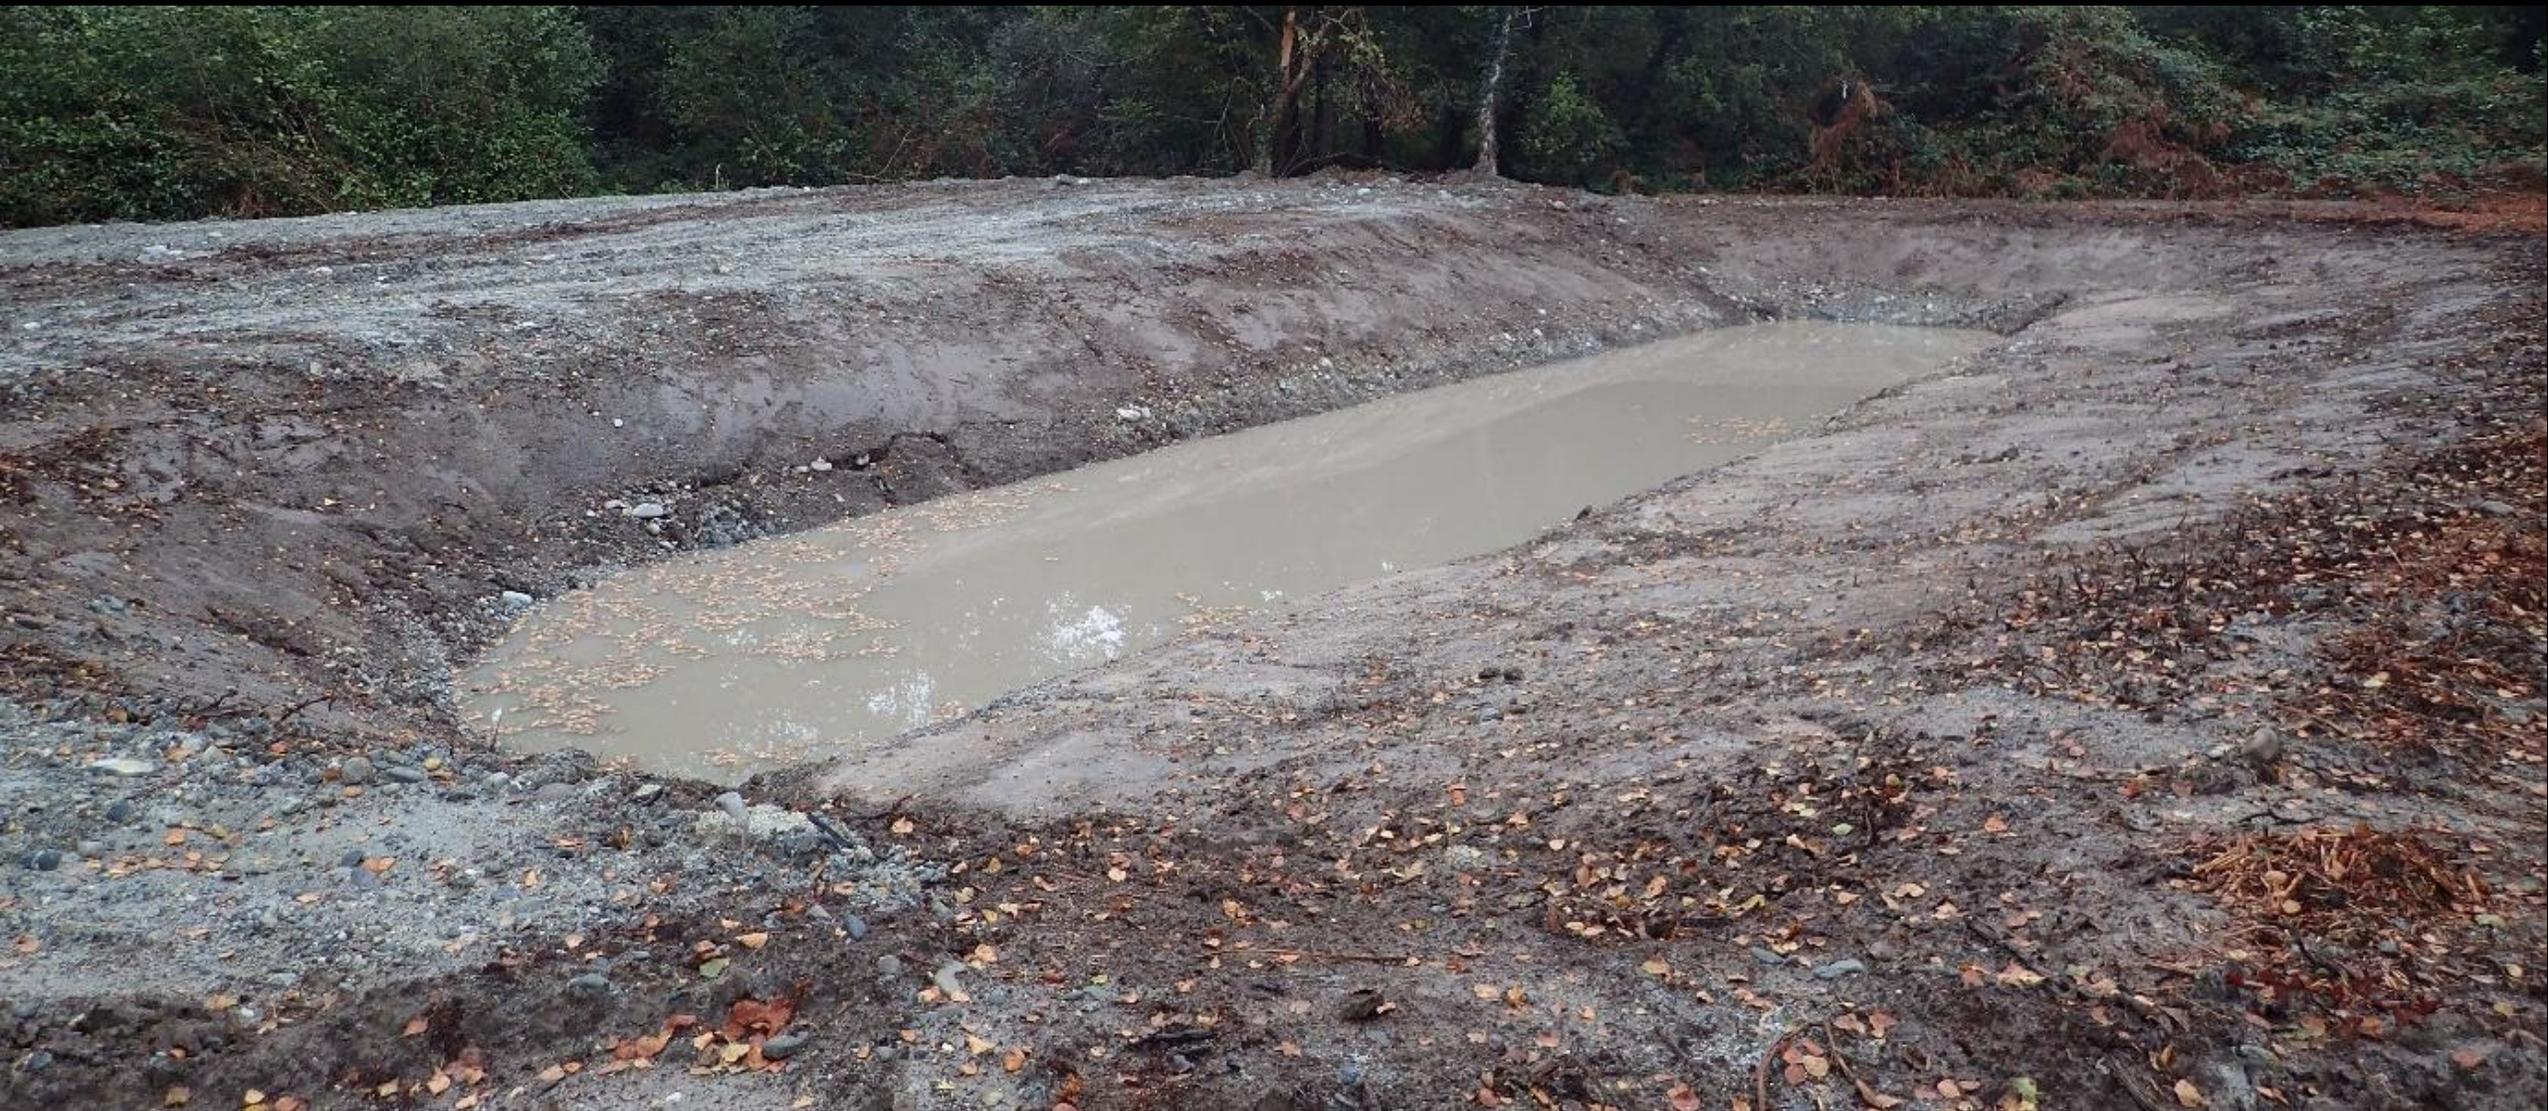
Vue de la mare lors de sa création en octobre 2014 (©C.FONTY, 2014)

- non respect du cahier des charges par le pelliciste : mare sur-creusée (dépassement de la couche d'argiles et de galets), berges très homogènes, une seule berge en pente douce ;
- légères divergences des points de vue sur la « valorisation » du site entre mairie (sports de pleine nature et éducation à l'environnement) et CATZH64 (biodiversité) => sur-entretien des bordures de la mare (1 à 2 fauches par an) ;

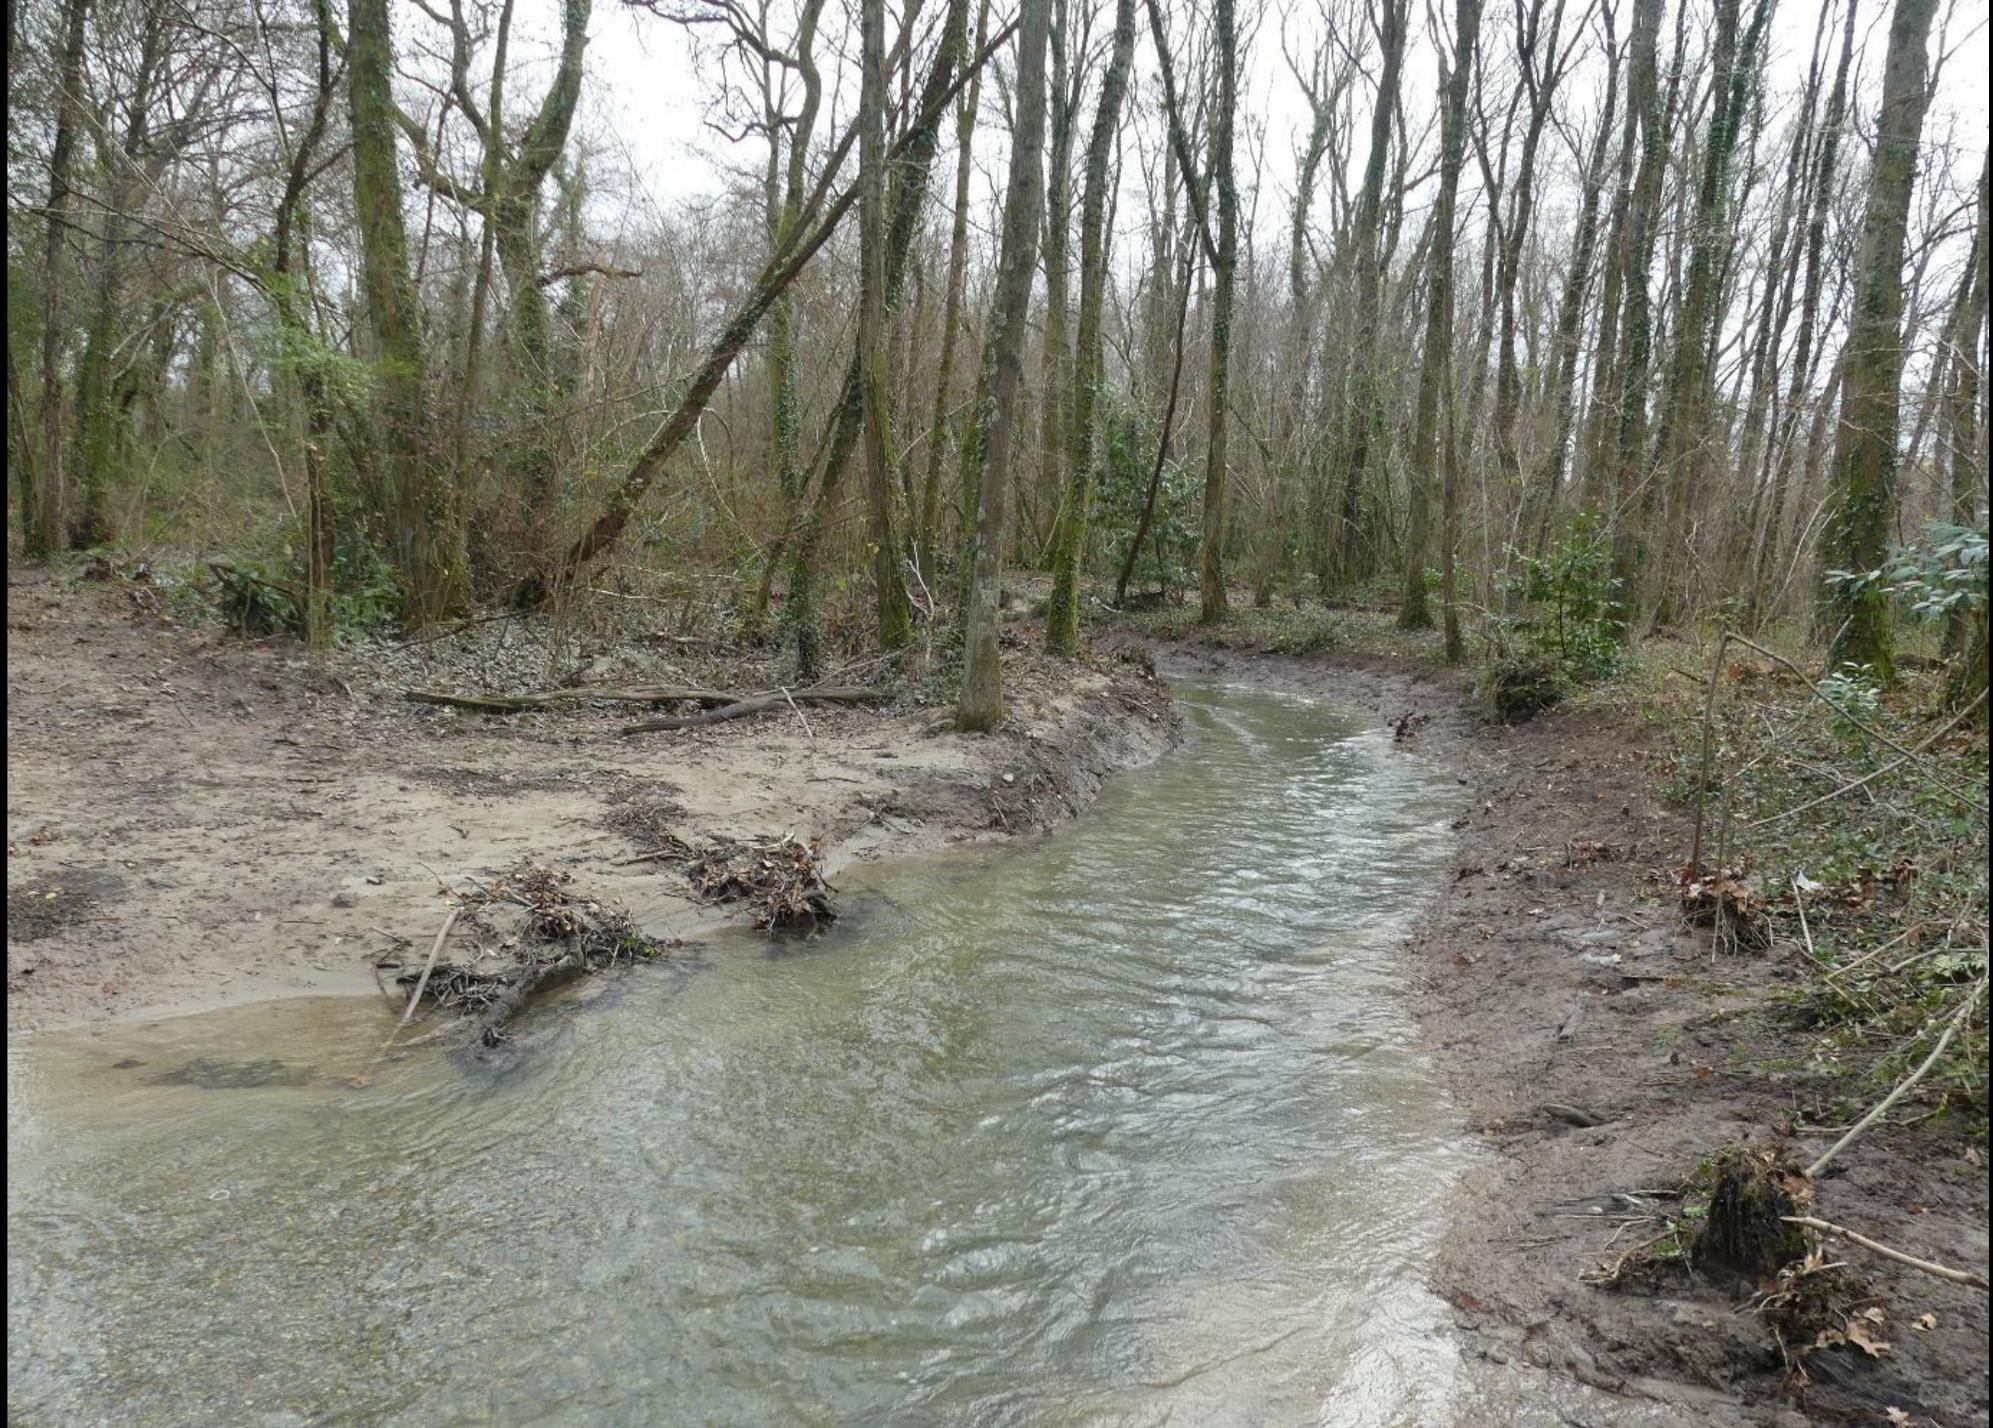
*Portion de l'Ousse des
bois renaturée après
les crues de fin 2019 (©
JUTEL V, 2019)*

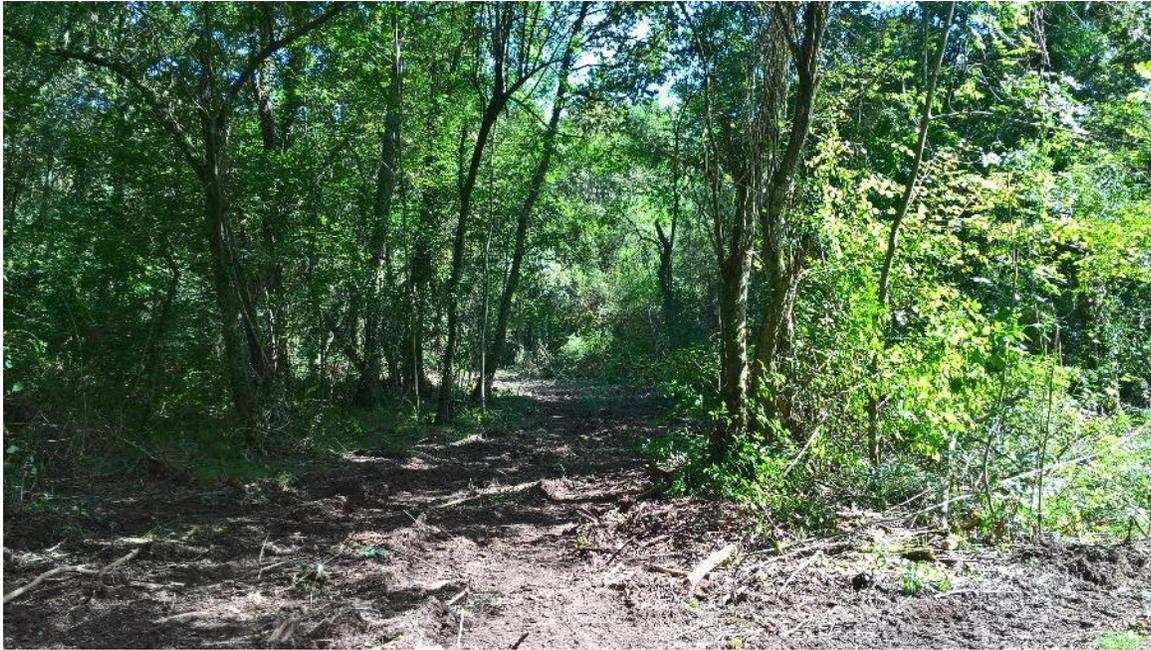
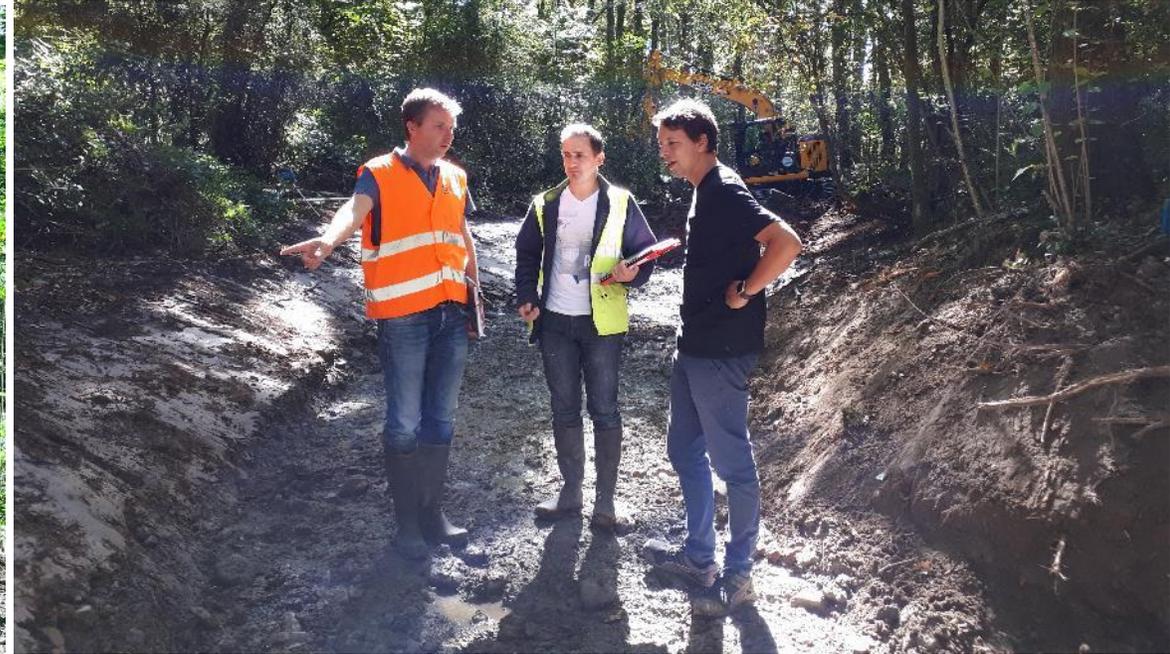
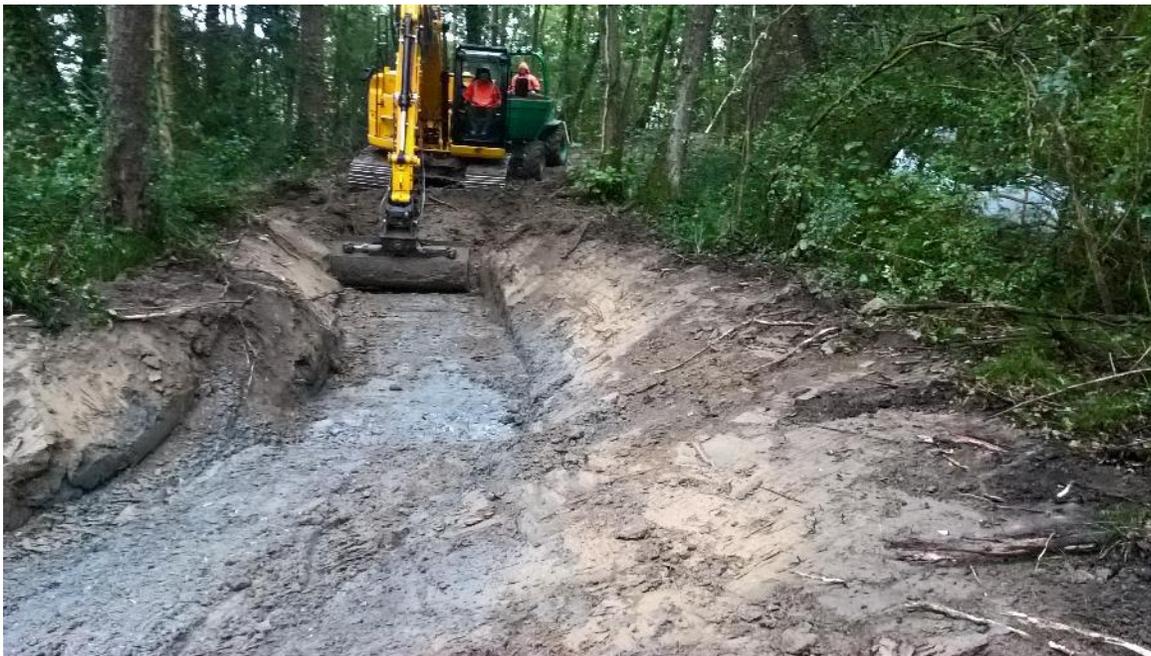
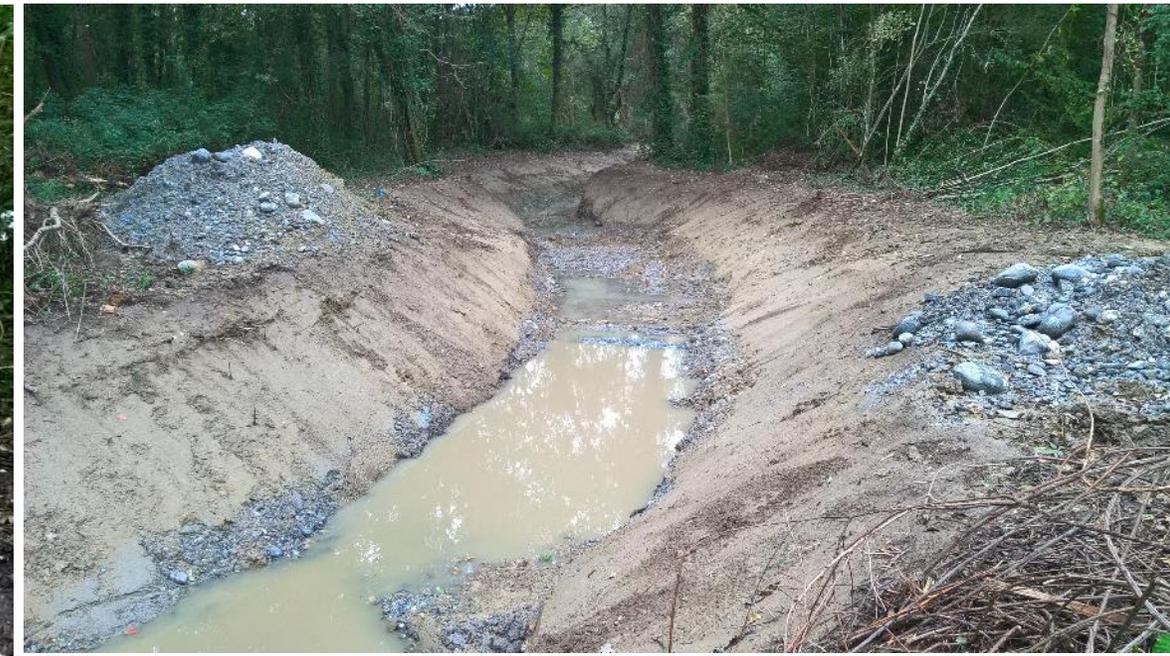
Création du lit renaturé

- Mesures de sauvegarde des espèces présentes sur site ont été mises en place (barrières amphibiens, pêche électrique de sauvetage, protection des arbres remarquables).
Accompagnement écologue.
- Reméandrage du cours d'eau à travers le boisement actuel situé en rive gauche sur 580 mètres, reprenant en partie le tracé historique,
- Remblaiement du lit actuel rectiligne d'environ 400 m tout en maintenant un fossé pour les écoulements issus des rejets pluviaux,
- Réduction du gabarit du lit mineur permettant des débordements pour des crues moyennes et un ralentissement des écoulements,
- Protection des berges au niveau des zones sensibles à l'érosion avec des techniques de génie végétal.

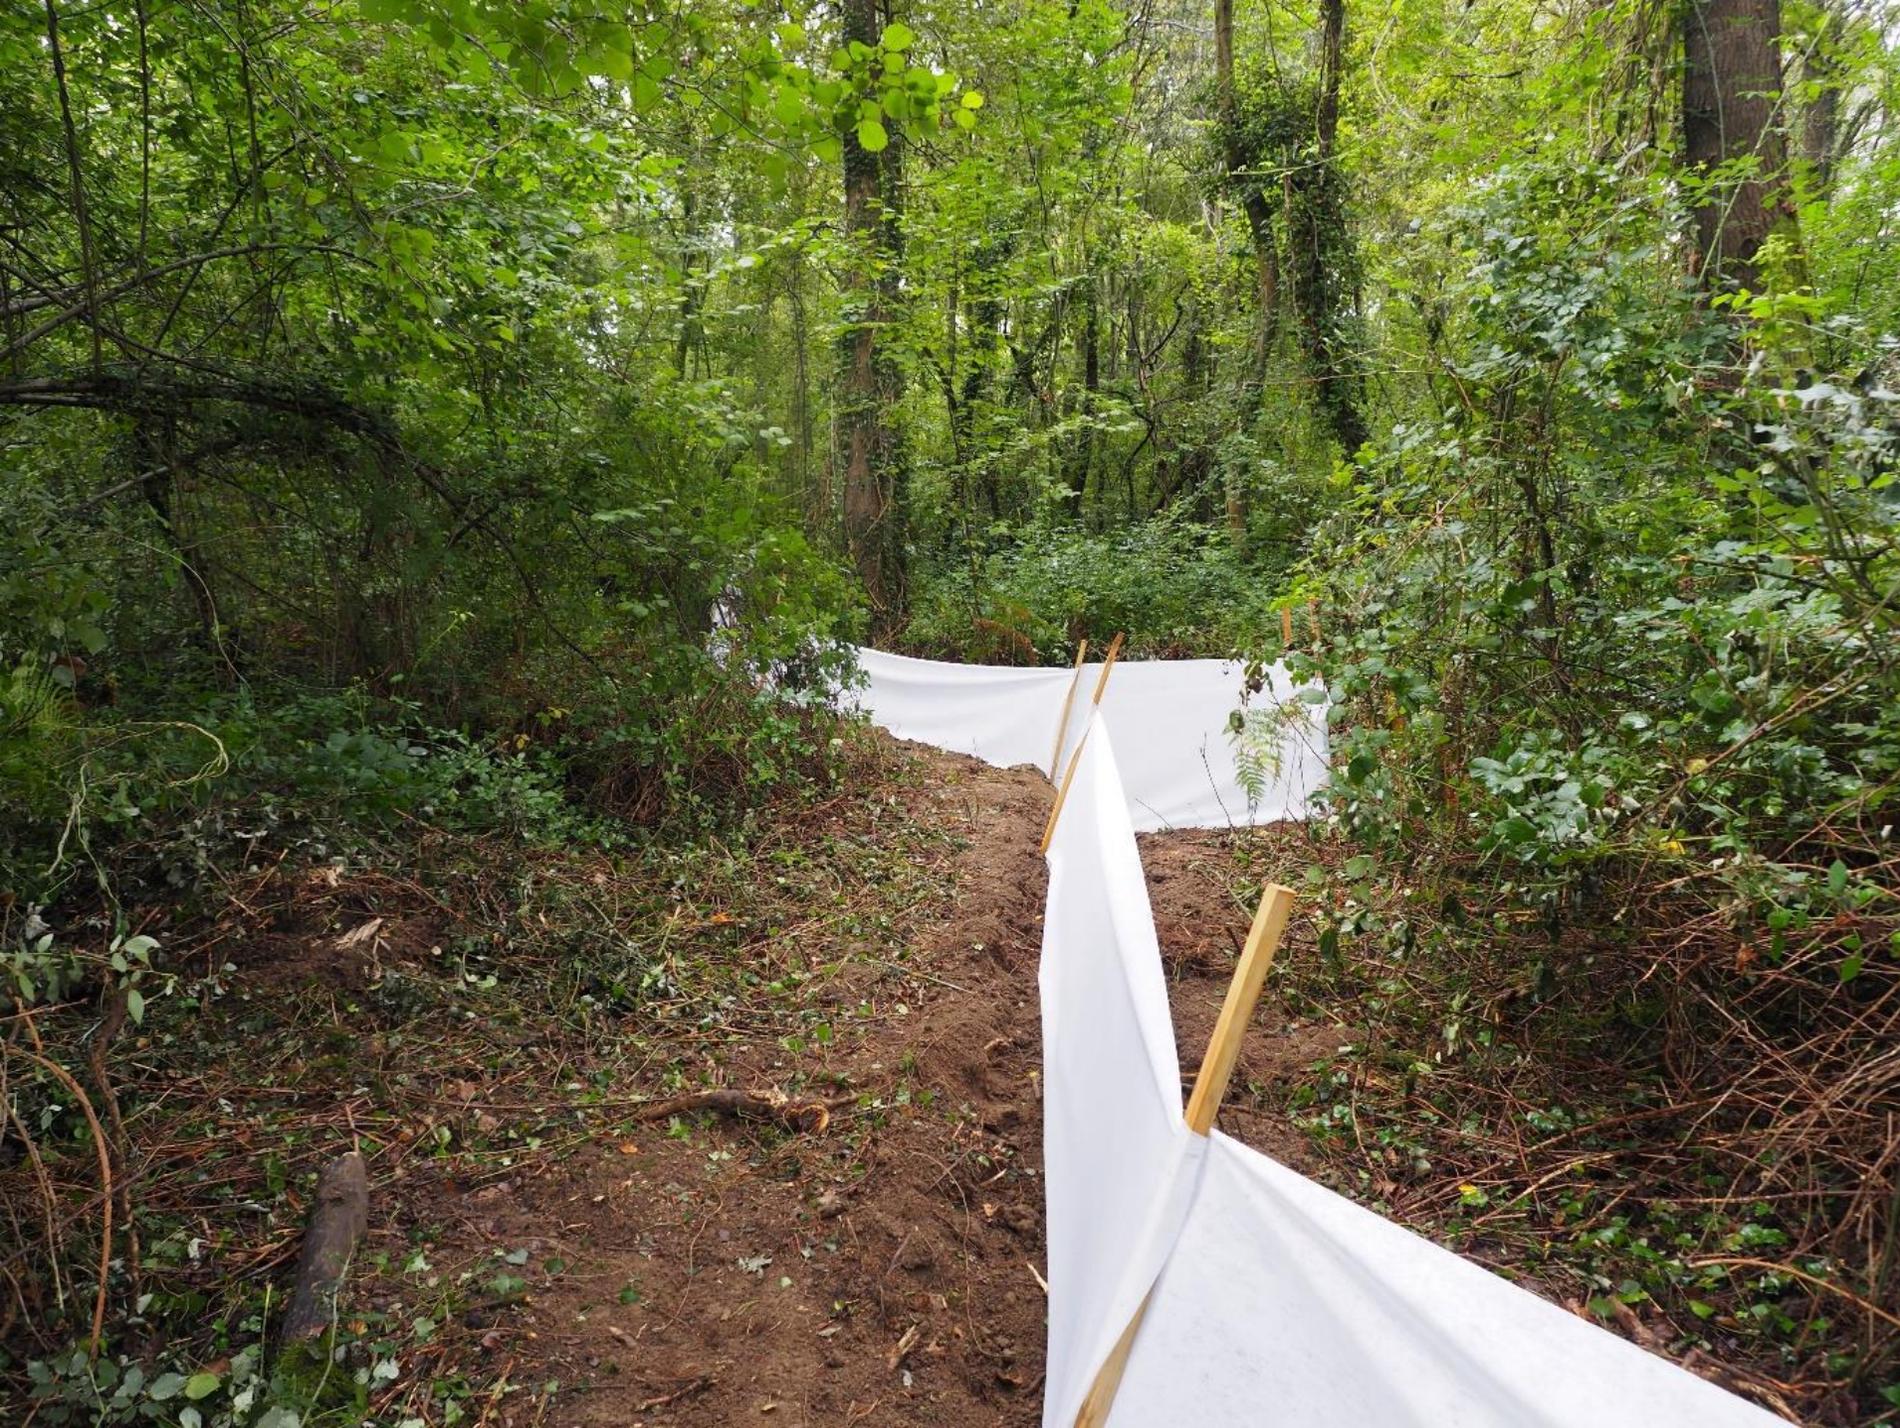
Barrière à amphibiens temporaire, associée à 33 seaux, installée sur le site en septembre 2019 (©,JUTEL V., 2019)

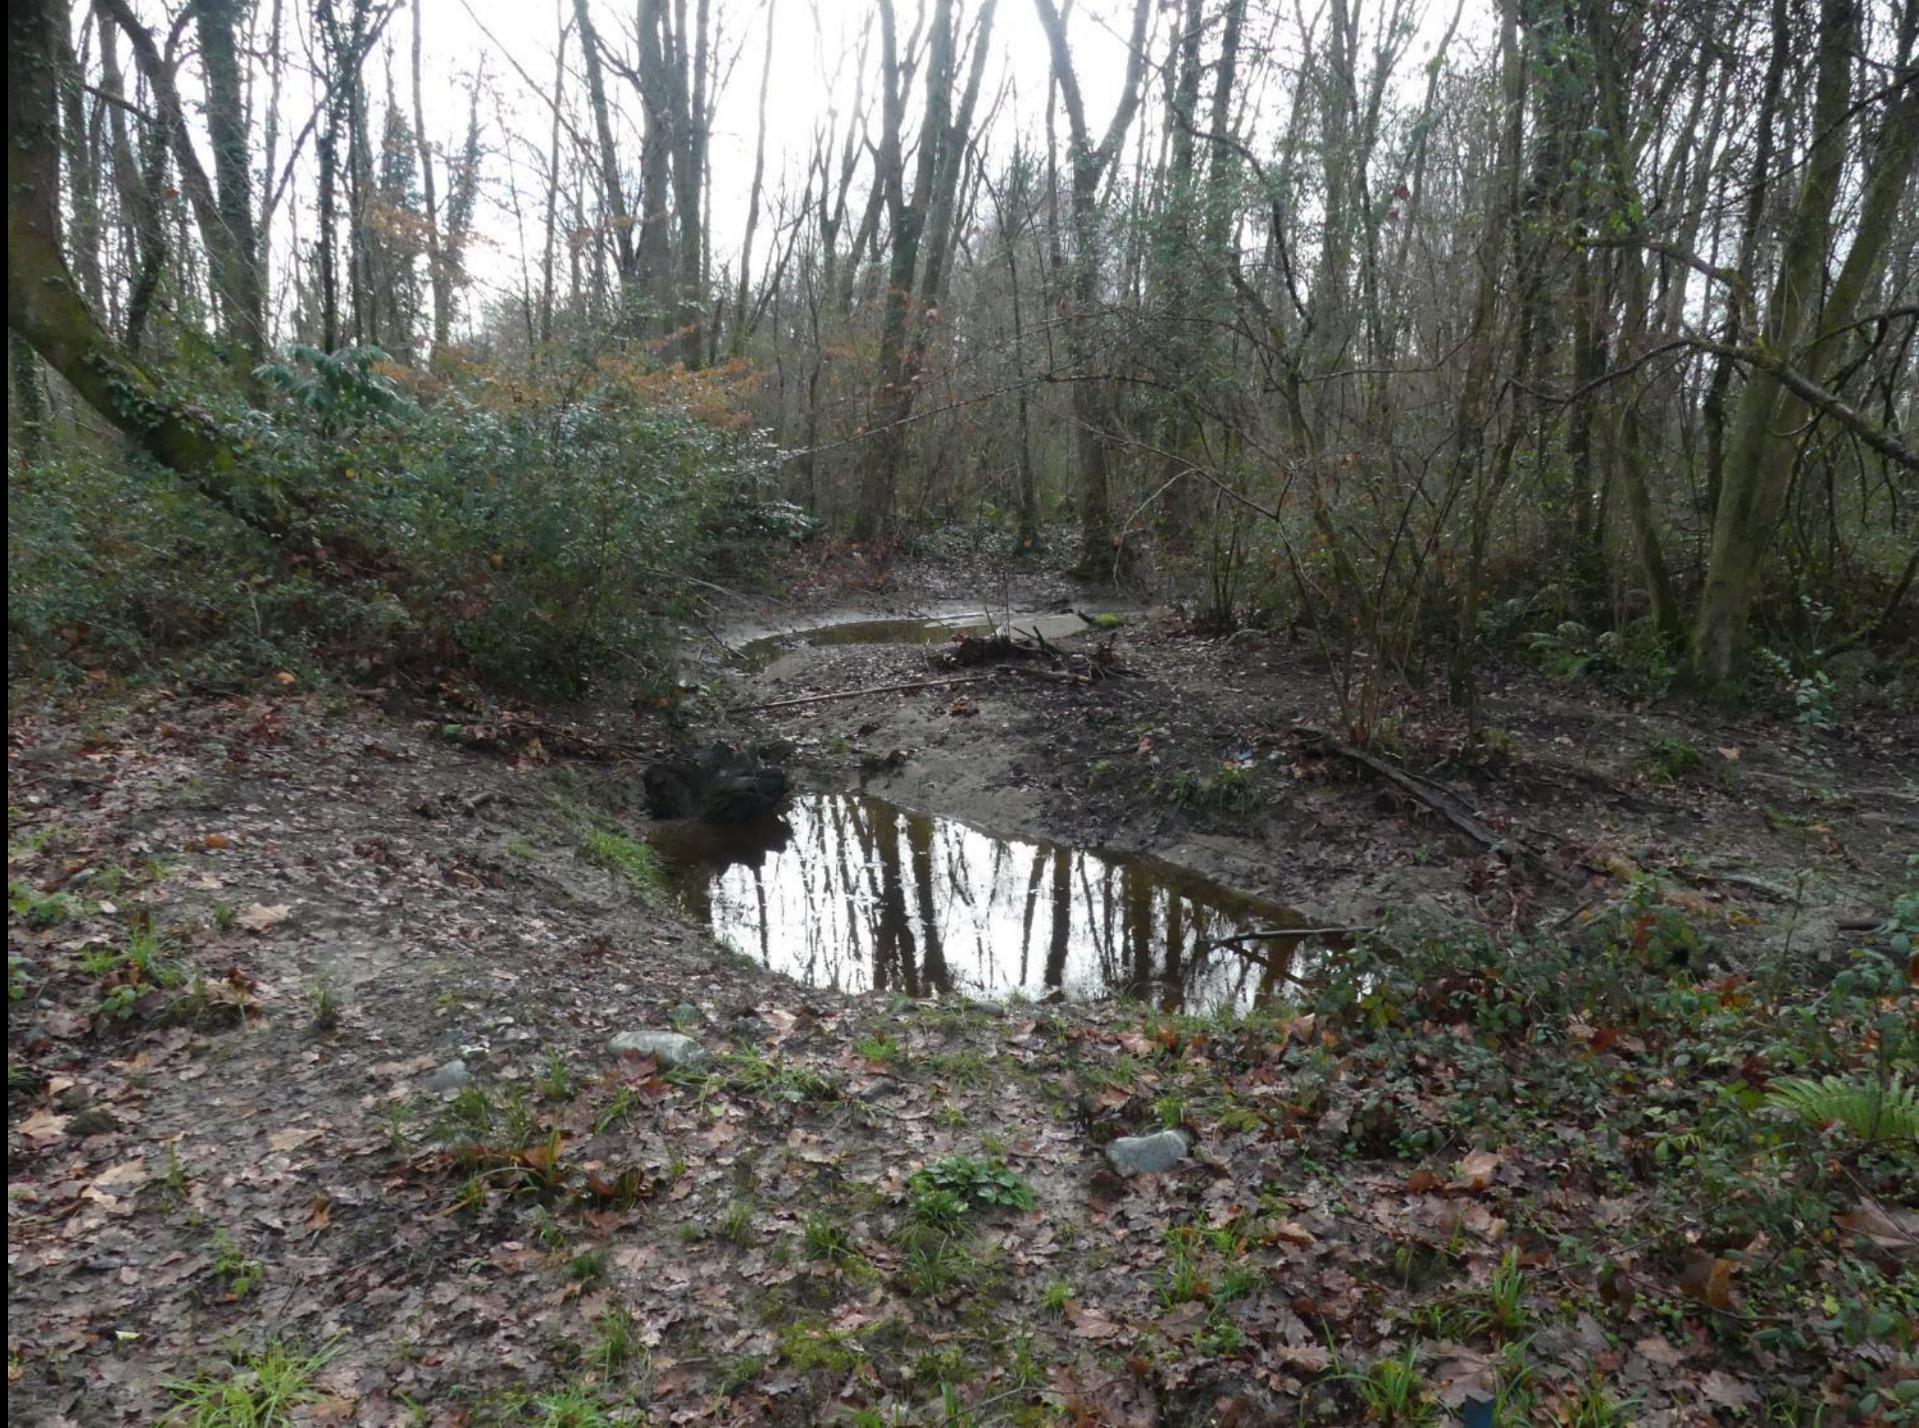
*Mare de sauvetage créée
en 2019 (©,JUTEL V., 2019)*

- création d'un support pédagogique pour le public et les scolaires ;
 - **1^{ère} mare rive droite** : en eau de façon permanente, mais captée par le cours d'eau en période de crue => présence de vairons (défavorable pour les amphibiens) ;

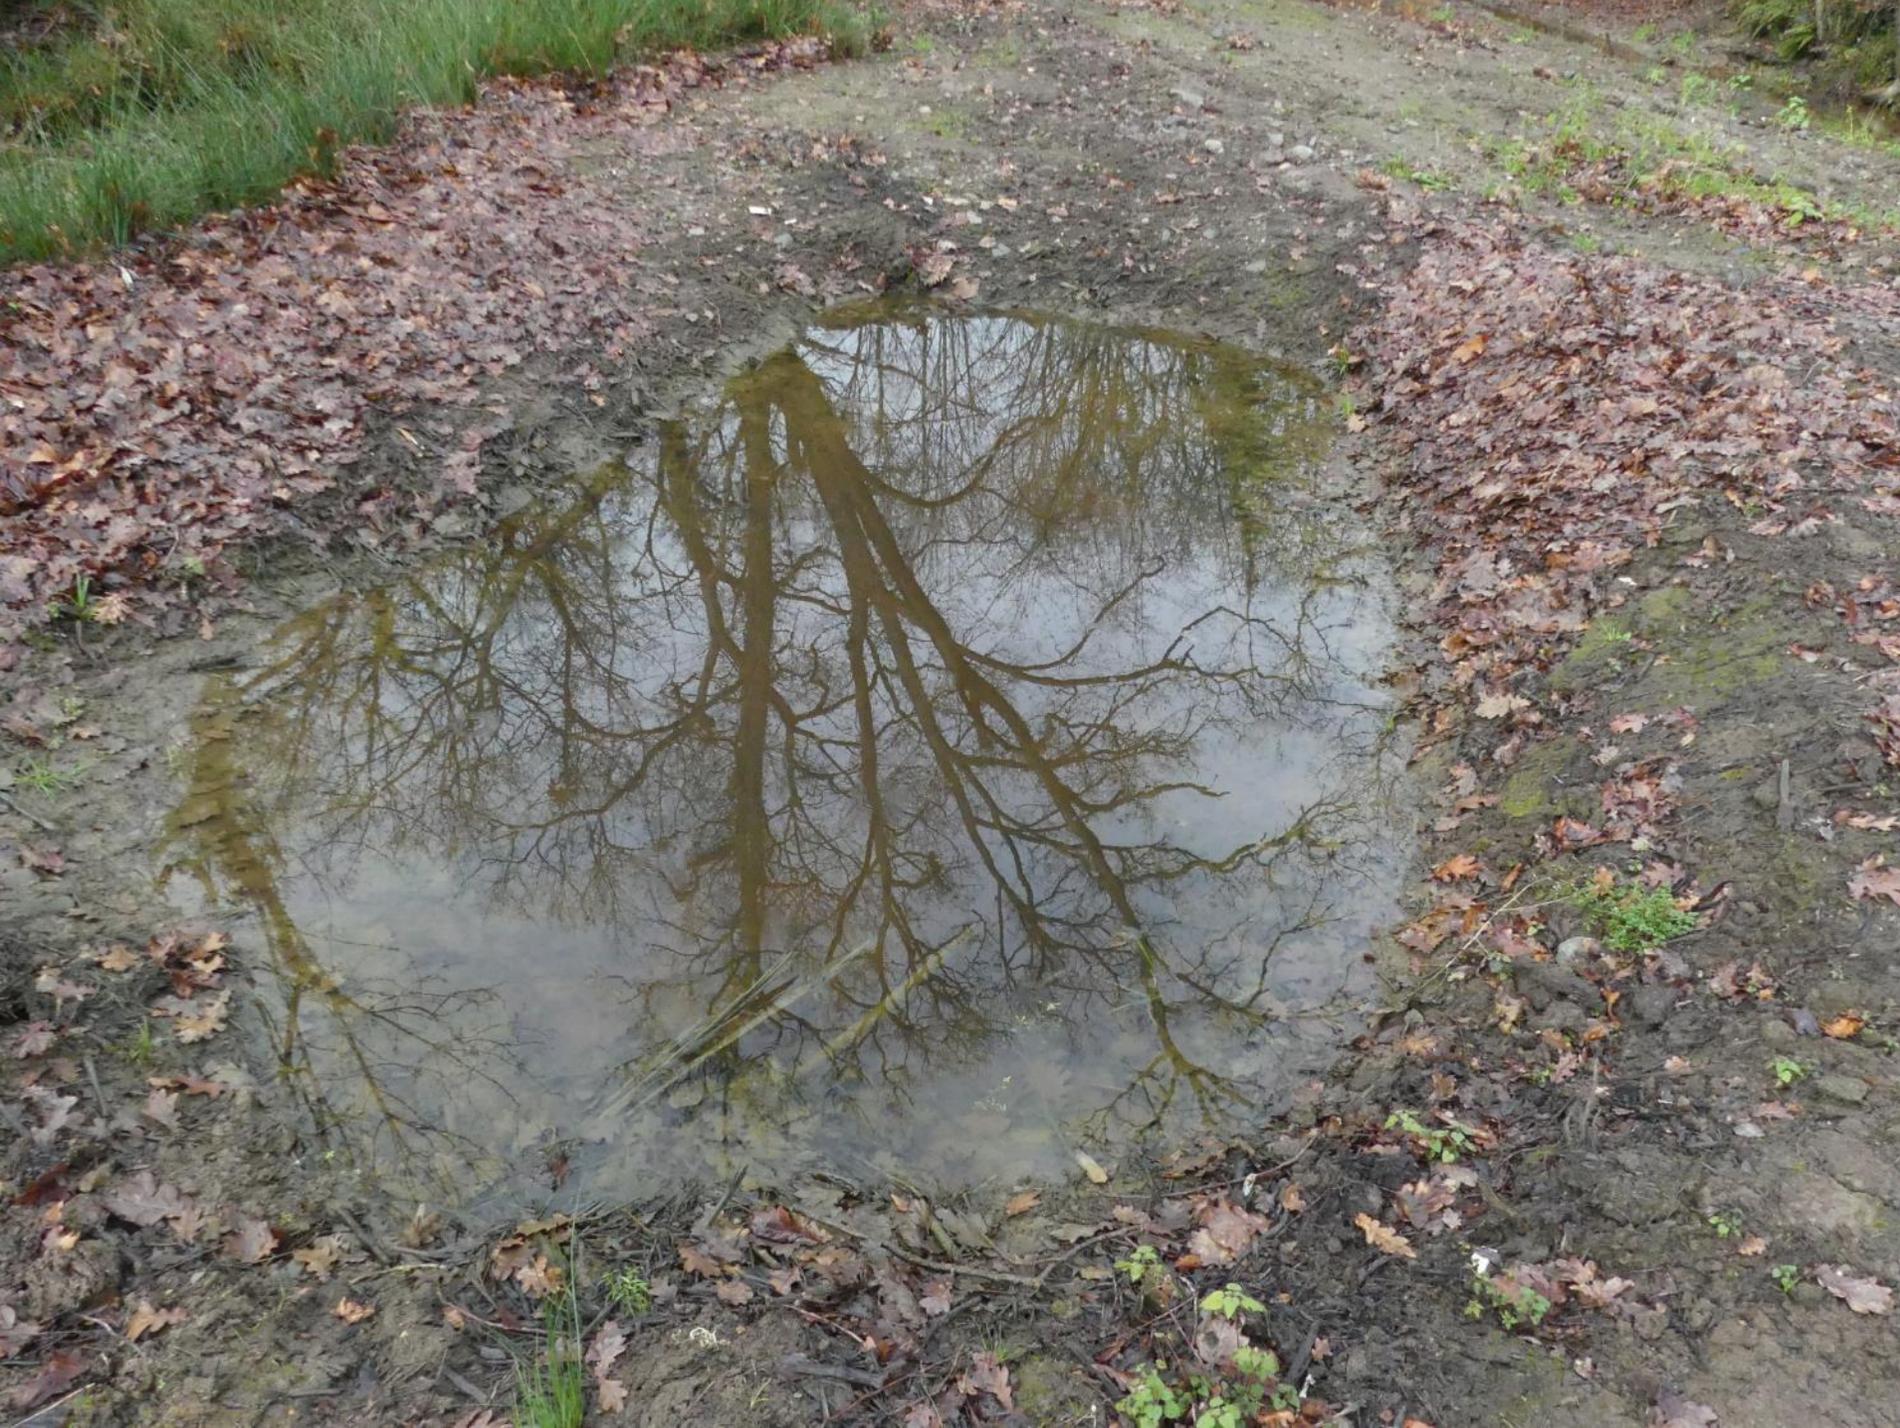
2^{eme} mare créée en rive droite en 2019 (©,JUTEL V., 2019)
