Retours d'expérience sur la création de mares sur des sites suivis par la Cellule d'Assistance Technique Zones Humides des Pyrénées-Atlantiques (CATZH64)

I - Mare du site de Barrails

II - Mares du site du boisements alluviaux de l'Avenue Léon Blum

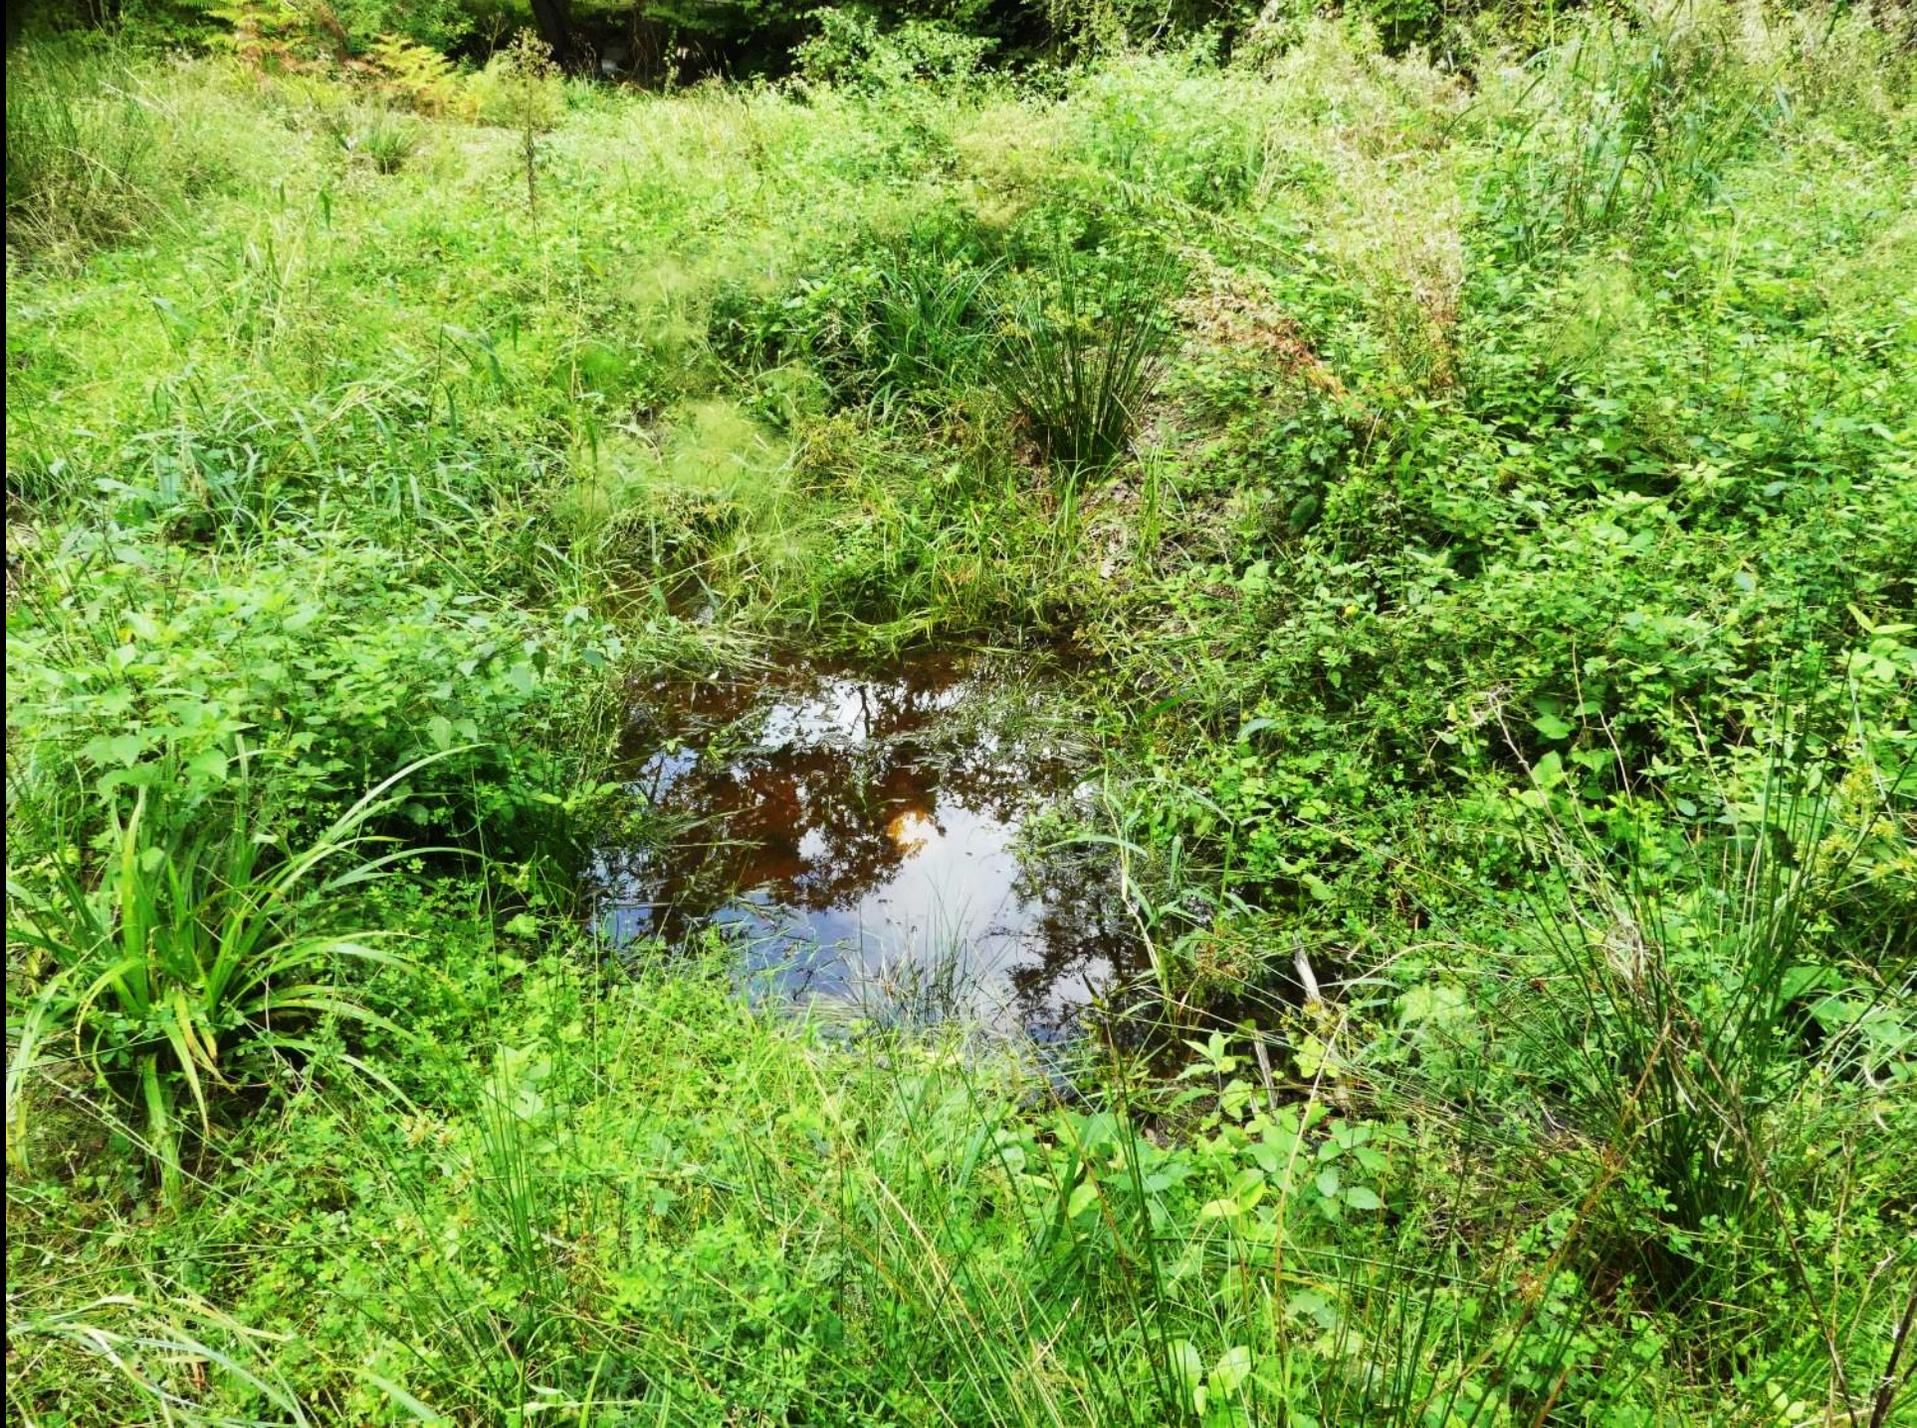
*2^{eme} mare créée en rive
droite en septembre 2021
(©, JUTEL V., 2021)*

- **2^{ème} mare rive droite** : à sec dès le mois de juin (alimentation uniquement par précipitations) ;
 - **3^{ème} mare rive gauche** : : à sec très rapidement au printemps (alimentation par les précipitations uniquement) => substrat trop peu argileux ;

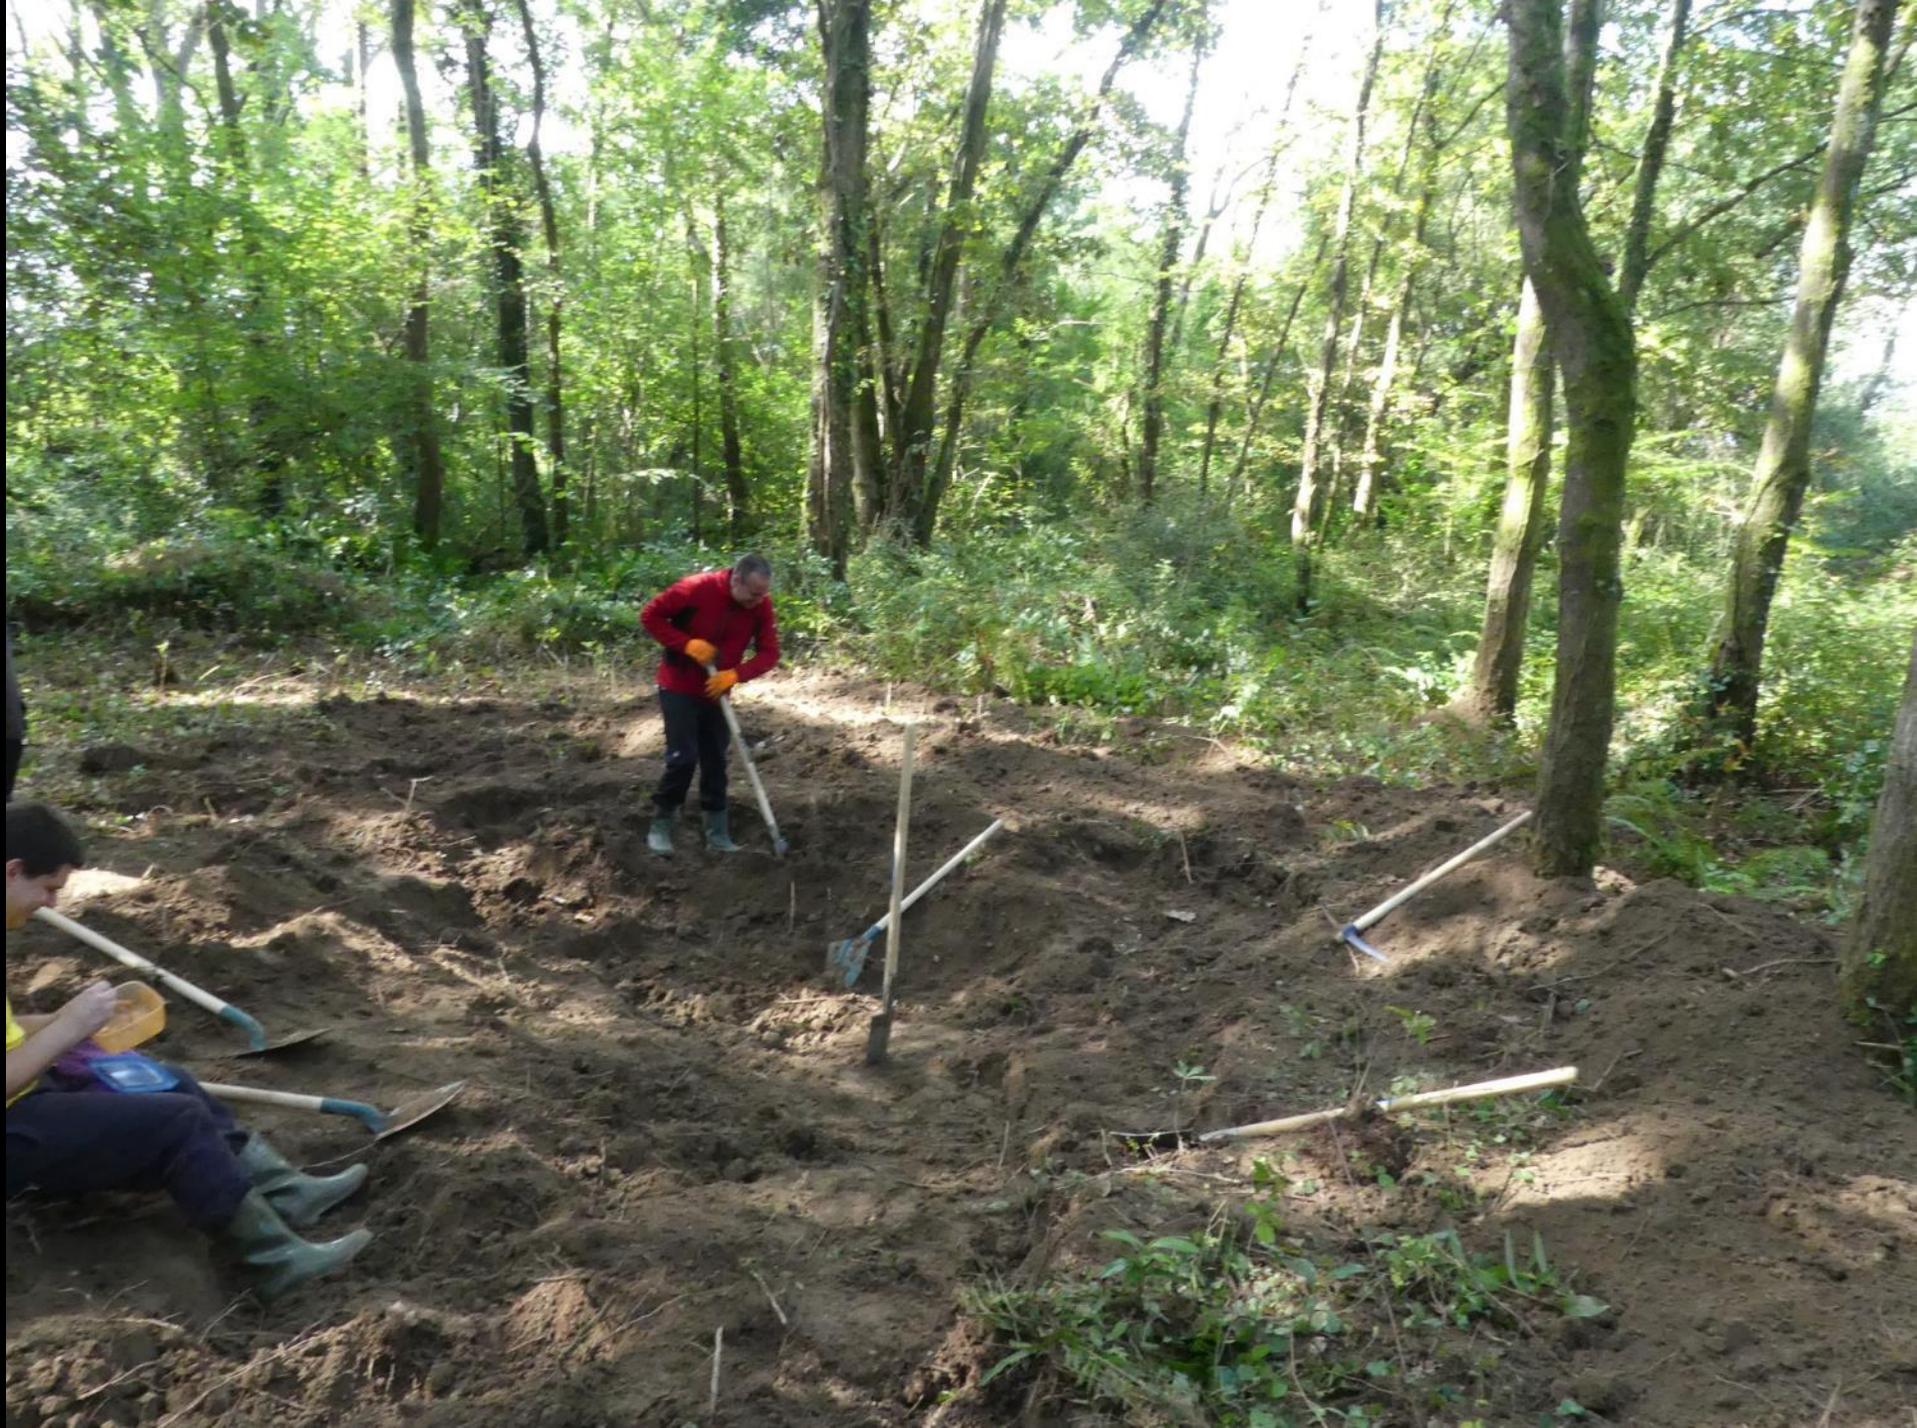
*3^{eme} mare créée en rive
gauche en septembre 2021
(©, JUTEL V., 2021)*

- Contexte pédologique trop drainant (argilo-limoneux) pour la création de mares permanente ;

- **Solutions envisagées pour améliorer la situation :**
 - Utiliser de l'argiles pour étanchéifier les mares existantes, mais difficultés à se procurer de l'argile bentonite au niveau local ;
 - Employer une membrane EPDM pour obtenir une étanchéité durable, mais réticences à apporter des matières artificielles dans un espace naturel ;
- **Cependant : mares permanentes se sont formées spontanément dans l'ancien lit du cours d'eau => reproduction d'au moins 4 espèces d'amphibiens (*Rana dalmatina*, *Lissotriton helveticus*, *Alytes obstetricans* et *Pelophylax* sp) => problème lié à l'alimentation par ruissellement en provenance de parking (pollutions aux hydrocarbures ou produits ménagers) ;**
- **De plus : reproduction de *Bufo spinosus* au niveau du cours d'eau renaturé ;**
- Mise en place d'un suivi des communautés d'amphibiens dans le cadre du protocole MhéO en 2020 ;
