Évaluer l'efficacité des opérations de restauration des rives du lac de Carcans-Hourtin

Vincent Bertrin, Sébastien Boutry, Gwilherm Jan,

BIOSEFAIR

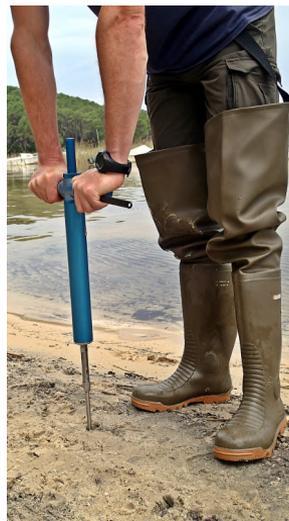
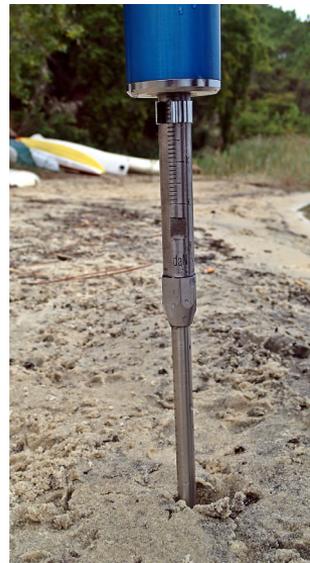
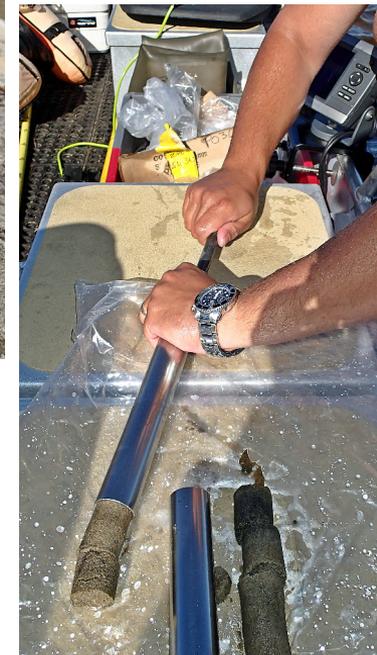
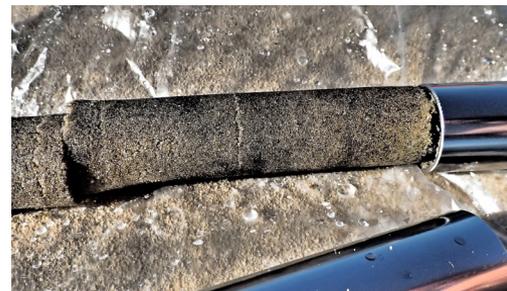
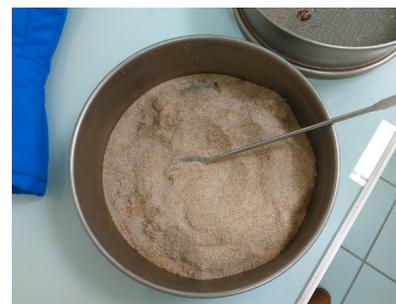
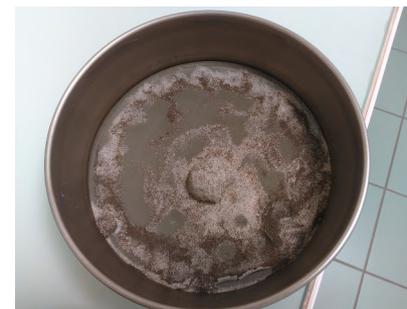
Physico-chimie de l'eau
(réseau national suivi restauration)

Pénétrabilité des sédiments

Teneurs en matières organiques

Granulométrie des sédiments

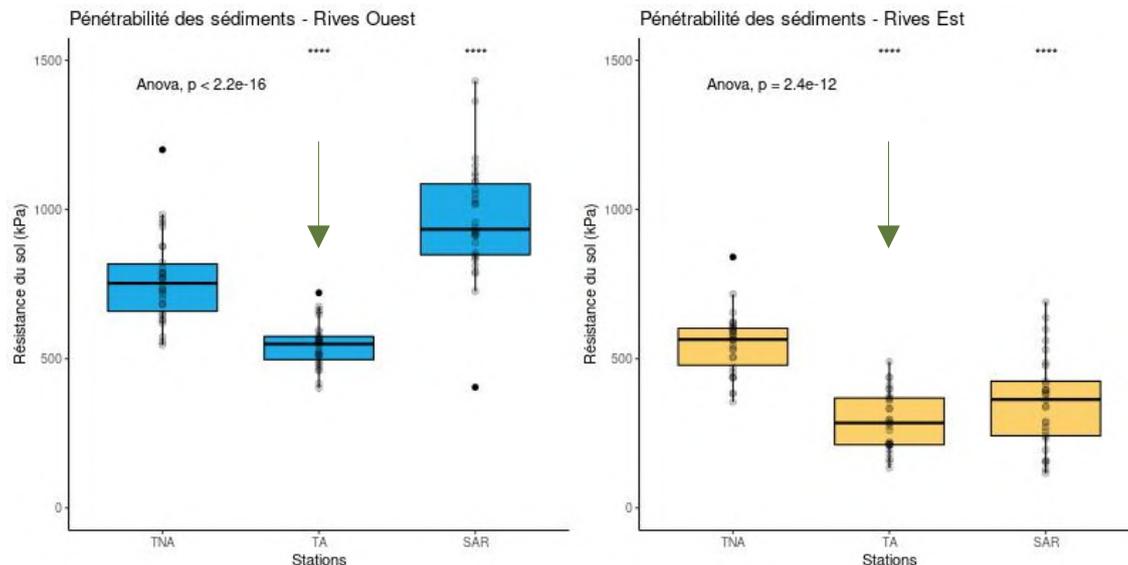
Résistance des sols significativement plus faible dans toutes les stations altérées

Modification de la structure physique des sédiments dans les zones altérées : analyses à approfondir

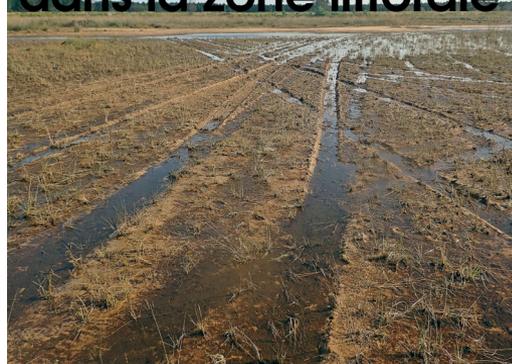
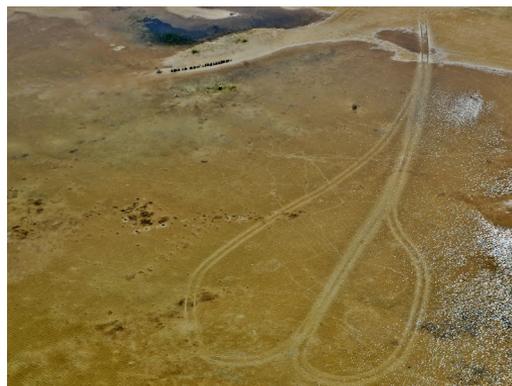
Passage de véhicules dans la zone littorale
